## 국제협력업무 결과보고서

# 공무국외출장 결과 보고서

□ 검사수량 : 내오염성 저압막(ESPA2-LD) 24본

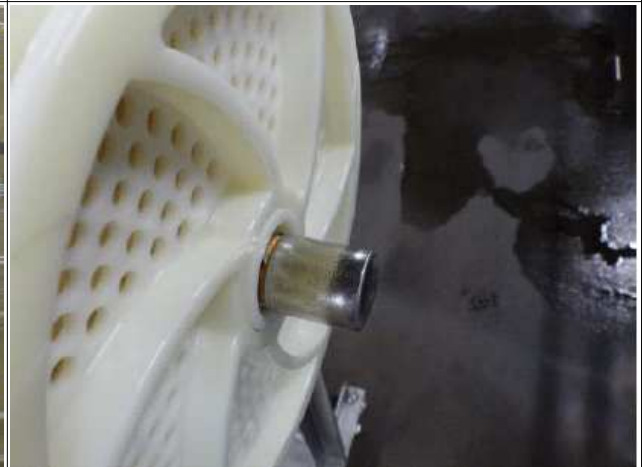
| 구 분 | 검사항목 | 검사기준 | 검사결과 |
|---|---|---|---|
| | 유입수 유로 균일도 | 장착상태 균일할것 | 적격 |

유입수 유로 균일도 검사

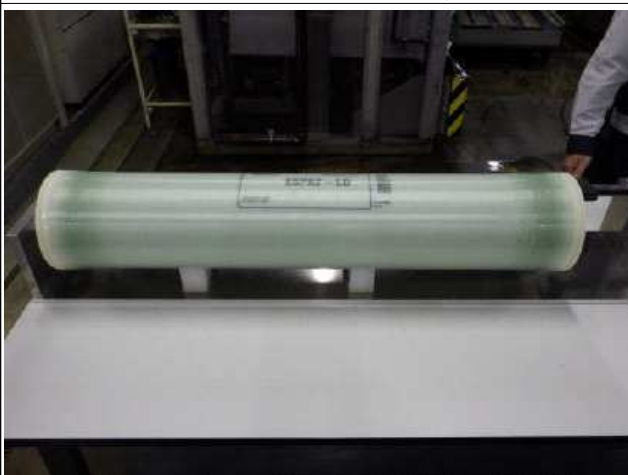
| 구 분 | 검사항목 | 검사기준 | 검사결과 |
|---|---|---|---|
| | 막 모듈 색상 | 색상 균일할것 | 적격 |
| 포장<br>검사 | FRP 코팅상태 | 균열 및 손상 없을것 | 적격 |

FRP 코팅상태 및 막모듈 색상 검사

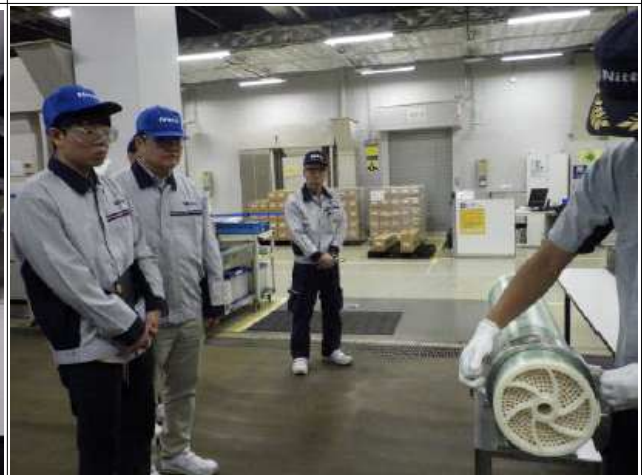
막모듈 외관 및 치수 검사 #1

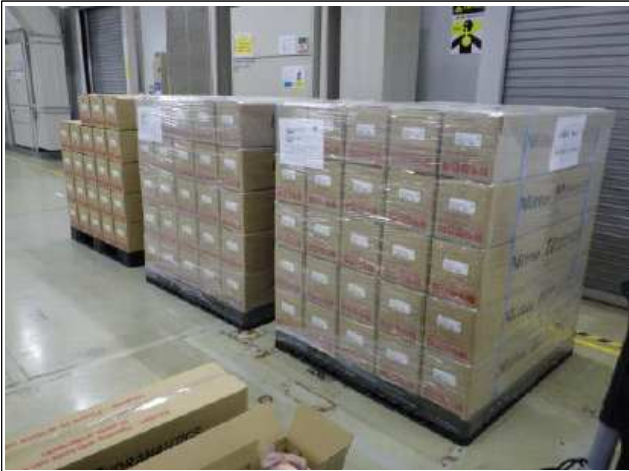
| 구 분 | 검사항목 | 검사기준 | 검사결과 |
|---|---|---|---|
| | 진공포장 상태 | 손상 없을것 | 적격 |
| | Box 포장 상태 | 손상 없을것 | 적격 |

Box 포장, 진공포장 상태 확인

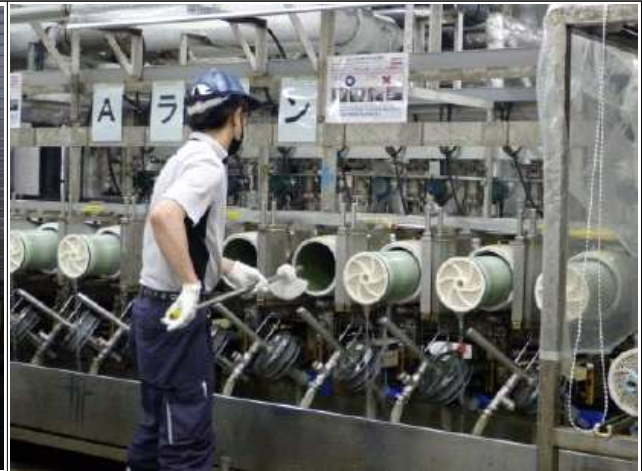
막모듈 성능검사 실시 #1

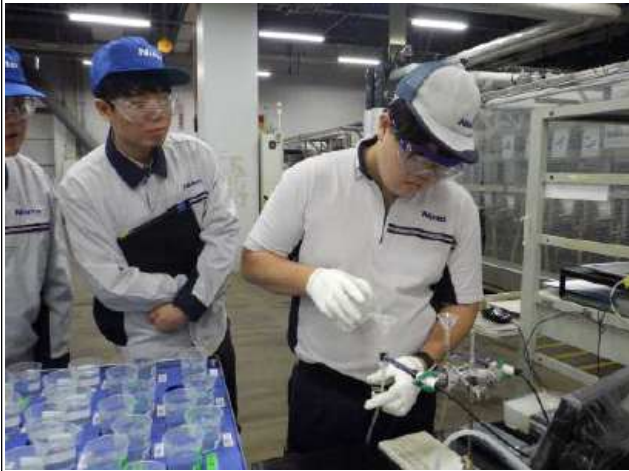
막모듈 성능검사 실시 #2

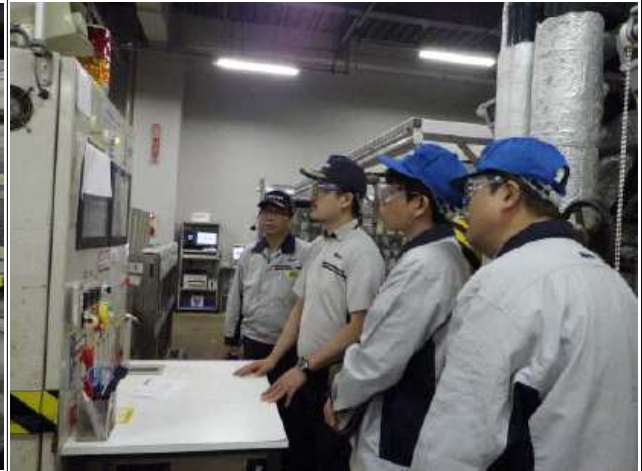
성능검사 결과확인
