과 제 명	그래도 돌아야 한다! 역경을 딛고 “다시 돌아가는 소수력발전”		
제출부서	영·섬유역본부 영산강보관리단	과제 분야	적극행정
팀 원	(리더) 이수한 대리 (팀원) 김동진 부장, 장경식 차장, 한정희 과장

소수력 재가동을 위한 점검 및 진단 실시

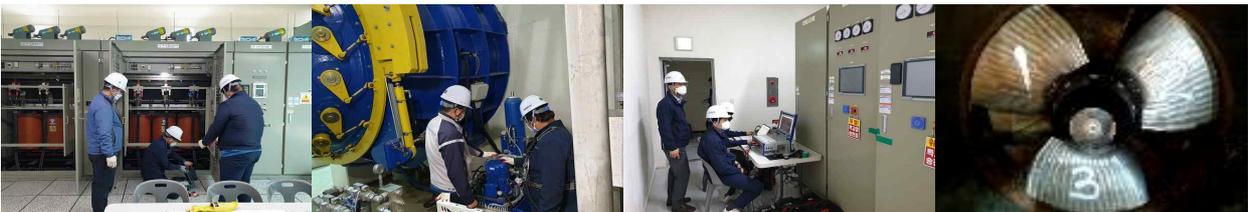
《영산강수계 발전제약下 소수력 재가동 프로세스 진행 현황》

<사전점검>

<시운전>

<성능진단>

<관내시경>

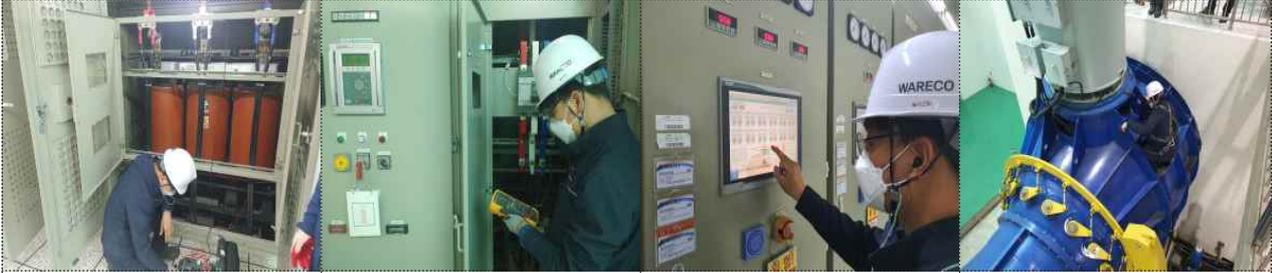
- **【점검일시】** 2021.04.06.(화) 14:00 ~ 17:00
- **【발전기계통】** 발전기 및 전력설비 등 절연저항 측정, PLC프로그램 로직 확인
- **【수차계통】** W/G, R/B 동작시험, 유압설비(동작,누유), 베어링, 샤프트 점검
- **【기타계통】** 유입.유출수문 및 바닥배수펌프 동작, 상태진단시스템(진동) 점검

변압기 절연저항 측정

전력설비 절연저항 측정

W/G, R/B 동작시험

진동, 소음 측정

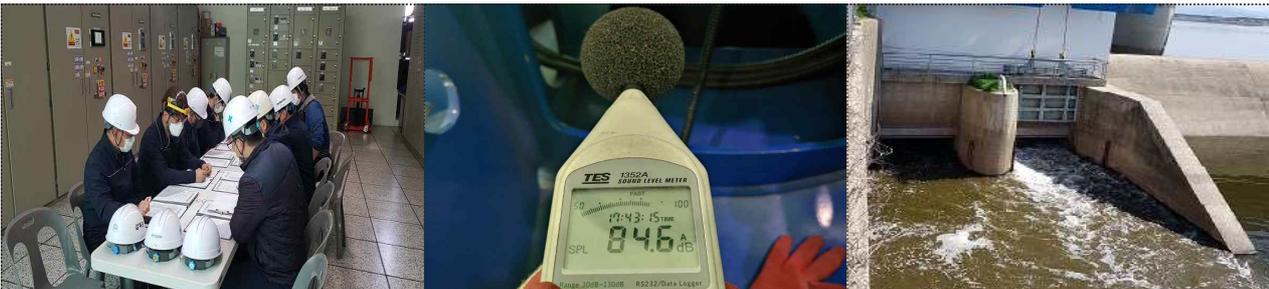
- **【점검일시】** 1차 2021.04.08.(목) 09:40 ~ 16:10, 2차 2021.04.14.(수) 09:40 ~ 11:40
- **【무부하운전】** 「1호기, 2호기 W/G 14%, R/B 30%」 (소음, 진동값 양호)
- **【부하운전】** 「1호기, 2호기 출력 100kW~200kW」 (목표값 200kW→ 출력150kW)
- **【특이사항】** 목표값(200kW) 설정, 실증출력(150kW) 출력저하 현상 발생

시운전 안전회의

소음 측정

소수력 유출부 전경

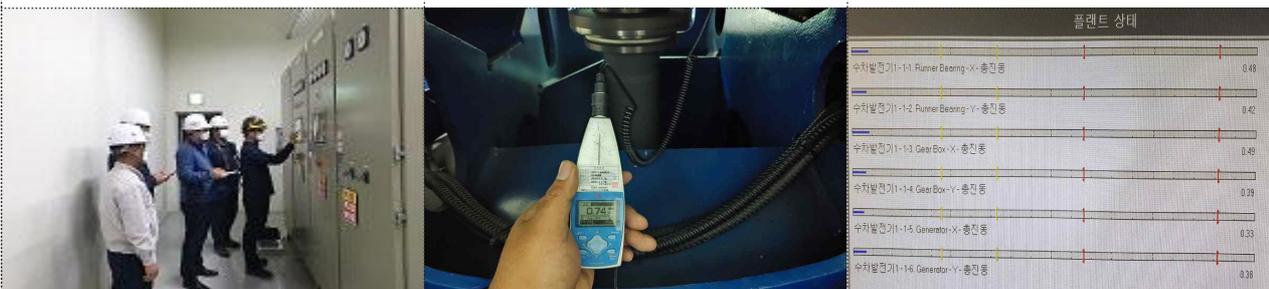
계통병입 발전출력값 입력

진동 측정

상태진단시스템 진동값

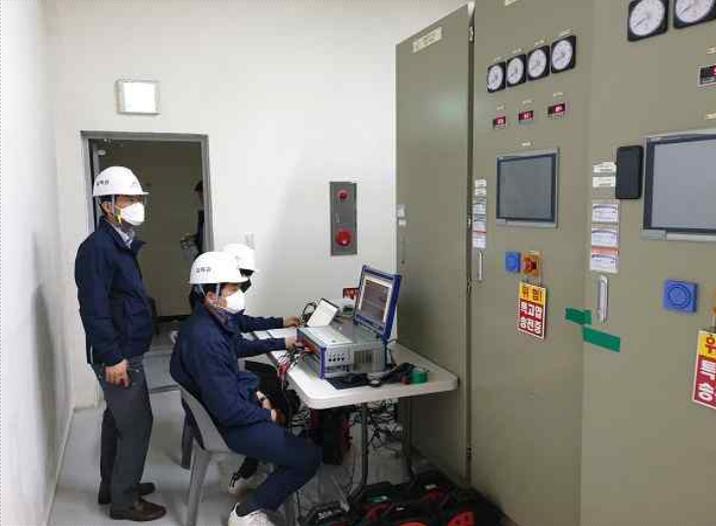
- 【진단일시】 2021.04.15.(목) ~ 04.16.(금) 09:00 ~ 17:00
- 【진단대상】 승촌보 1, 2호기 수차발전기(400kW×2EA)
- 【진단방법】 호기별 단독운전 및 병렬(조합)운전시 단계별 출력시험
- 【진단장비】 Data취득장치 Dewe-500(Dewetron社)
- 【측정센서】 압력(PTX-630), 변위(WS10SG), 진동(VO622B01), 가속도(622B01)

진동 및 주파수 분석

- 최적 운전점 도출을 위한 설비점검 및 성능진단 실시(승촌보(소))
 - (사전점검) 발전계통, 수차계통 및 수문 등 상태 점검('21.4.6)
 - (시 운 전) 발전설비 무부하 및 부하(계통병입)운전 시행('21.4.8, 14)
 - * 점검결과: 목표값 200kW 설정, 실증출력 150kW시 안정적 출력 발생
 - (성능진단) 단독운전 및 병렬(조합)운전시 단계별 출력시험('21.4.15)
 - * 점검결과: 150kW 이하시 진동값 기준치 이내 측정, 캐비테이션 발생주파수 검출

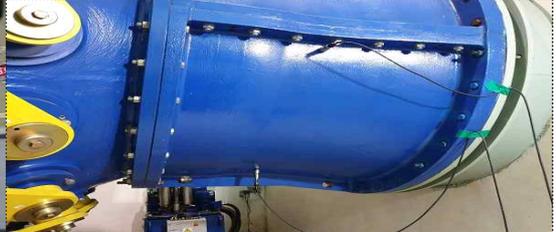
측정센서 부착

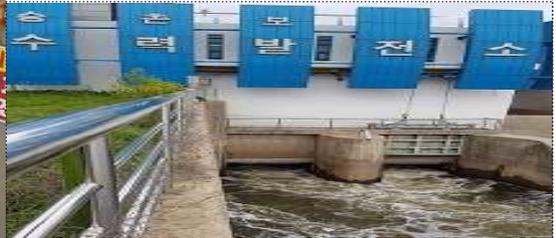
#1호기+#2호기 방류구 전경

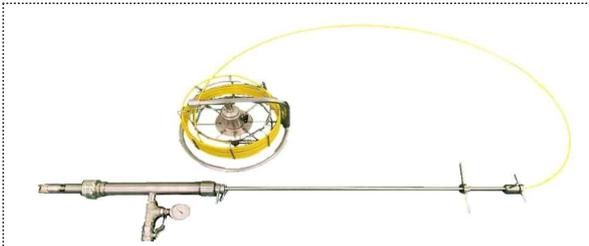
- 【진단일시】 2021.07.16.(금) 10:00 ~ 17:00
- 【진단대상】 승촌보 수차발전설비 #1, #2호기
- 【진단방법】 관 내시경 장비이용 Cavitation 현상 예상부위(R/B, W/G) 점검
- 【진단장비】 관 내시경 장비(D80mm 이상, HD화질, 녹화장치내장)

관 내시경 장비

Main 모니터

보조 모니터

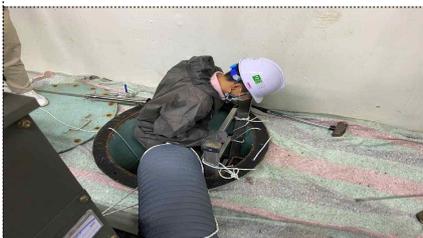
점검구 내부 진입

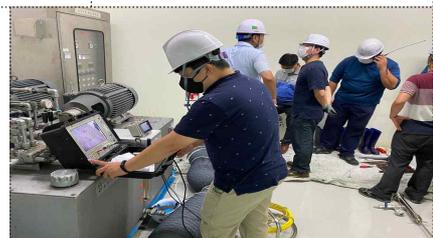
영상확인 및 내부제어
